RELATÓRIO DE FISCALIZAÇÃO – CONTRATO n° 281/2019

Objeto do Contrato: Recape asfáltico em CBUQ nas ruas do Loteamento do Parque Ouro Verde e Jardim das flores.

Fiscalização: n° 002/2020

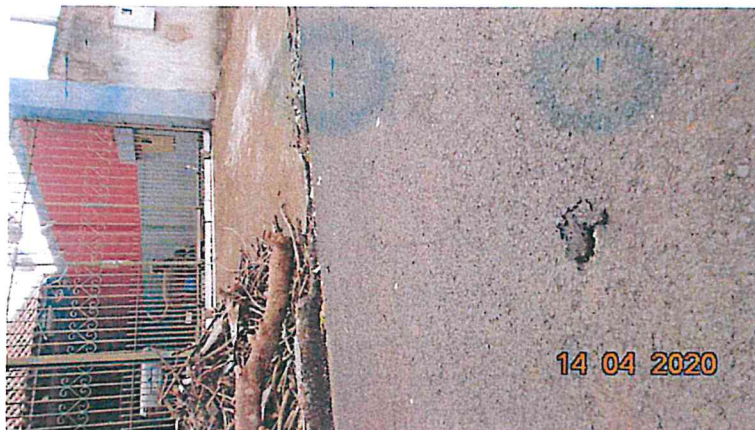
EXECUÇÃO FÍSICA	
Data da vistoria: 14/04/2020	Percentual executado (cronograma): 100%
Data do início da obra: 02/12/2019	Data prevista para conclusão: 02/03/2020
Situação na data da vistoria: Finalizado.	
Descrição da execução realizada (etapas) até a data da vistoria: Sinalização executada.	
Observações: Verificou-se em um ponto na rua dos Girassóis que o CBUQ não estava homogêneo. Desprendo facilmente o material betuminoso da capa asfáltica.

Figura 1 – Material betuminoso desprendido

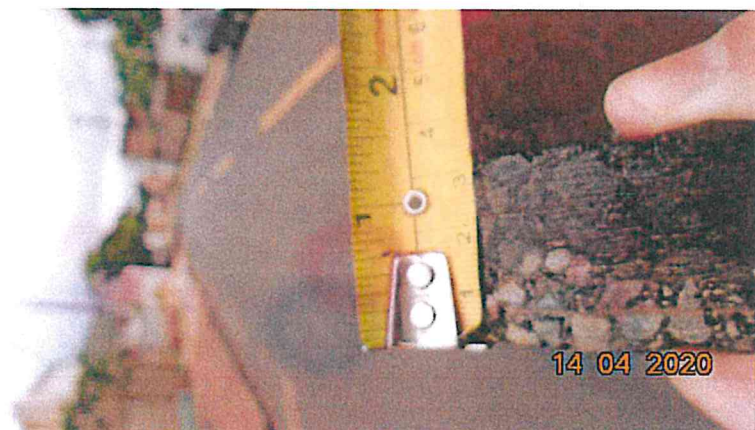
Figura 2 – Corpo de prova nº 1 - Rua dos Cravos

EXECUÇÃO FINANCEIRA	
Data do empenho: 14/04/2020	Valor orçado: R\$ 1.990.117,14
Porcentagem financeira executada: 91,91%	Valor Acumulado: R\$ 1.829.125,94
Observações: A discrepância da execução financeira em relação a execução física se da pela diferença na espessura da CBUQ do corpo de prova em relação a espessura em contrato. Esta diferença verificou-se na sondagem dos corpos de provas de CBUQ. Sendo as amostras extraídas aleatoriamente e levando-se em consideração os pontos que aparentavam menor espessura visual. Verificou-se as seguintes espessuras médias: 3,5 cm na rua dos Cravos, 3,8 cm rua dos Jasmins, 6,2 cm na rua das Orquídeas, 5,5 cm na rua das Rosas, 4,2 cm na rua dos Girassóis, 5,0 cm na rua Ametista, 4,3 cm na rua Ágata, 4,5 cm na rua Golfinho, 5,3 cm na rua Água Marinha, a rua Palometa foi realizado duas médias, 3,0 cm para a área com apenas capa em CBUQ e 4,8 cm na área com reperfilamento em CBUQ. Média nas ruas dos cravos e na rua dos jasmins inferior ao esperado, conforme contrato.
